**PERIZIA GIURATA**

**OGGETTO : STIMA RELATIVA A COMPARTO DI  
ANTICA FORMAZIONE COMPOSTO  
DA SPAZIO MUSEALE PRIVATO  
DEDICATO ALLE PIETRE COTI , SPAZI  
ACCESSORI ADIBITI A LABORATORI E  
GIARDINO INTERNO DI PROPRIETA'  
DELLA "LIGATO F.LLI F. & M. s.n.c."  
in Liquidazione**

**UBICAZIONE : Via San Martino , 12 Pradalunga (BG)**

**PERIZIA STATICÀ**

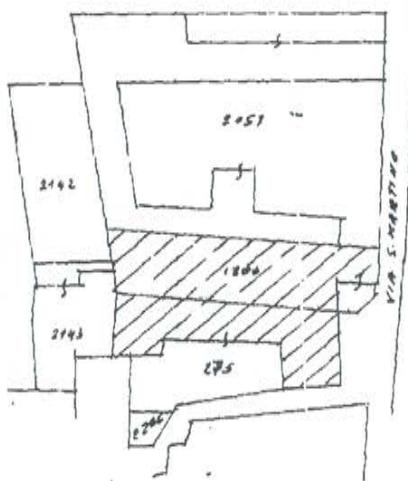
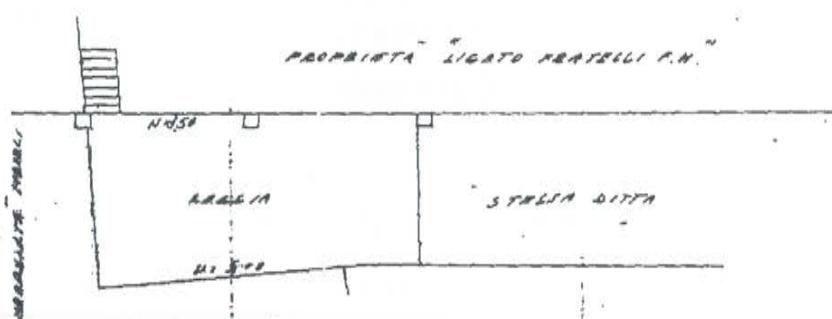
PIANO PRIMO

PER DIVISIONE E FUSIONE DEL FOG. 1 N.B.P. 225/8-1806/4, 1806/5, 1806/3, 1806/2, ASSUME IL NUOVO IDENTIFICATIVO MAP. 1806 SUB. 1/8
